BOLETIN DE SERVICIO TECNICO

Aviso de Instalación General Motors Quad 4 – 2.3L (1987-1995)

NUMERO (S) DE PARTE ASC: WP-721

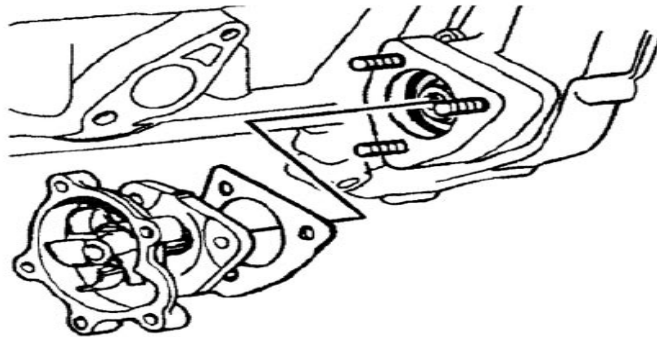
#1

CONDICION: El rodamiento de reemplazo instalado en la bomba de agua es presionado contra la base de montaje mientras que los tornillos de montaje son apretados, dañando el balero.

CAUSA: Asiento inapropiado de la flecha de la bomba de agua contra el barreno del rodamiento impulsado por la cadena de distribución.

CORRECCION: Para asegurarse de una instalación adecuada, deberá de poner especial atención al asentar la flecha estriada de la bomba de agua contra el barreno estriado ubicado en el rodamiento impulsado por la cadena de distribución.
